Protokoll zur Erfassung und Begutachtung des Baumbestandes auf dem Gelände Uerdinger Straße 67 und den angrenzenden Nachbargrundstücken in Düsseldorf

Datum der Besichtigung: 17.06.2021

Stand: 16.12.2021

Gartenarchitektur und Baumsachverständige

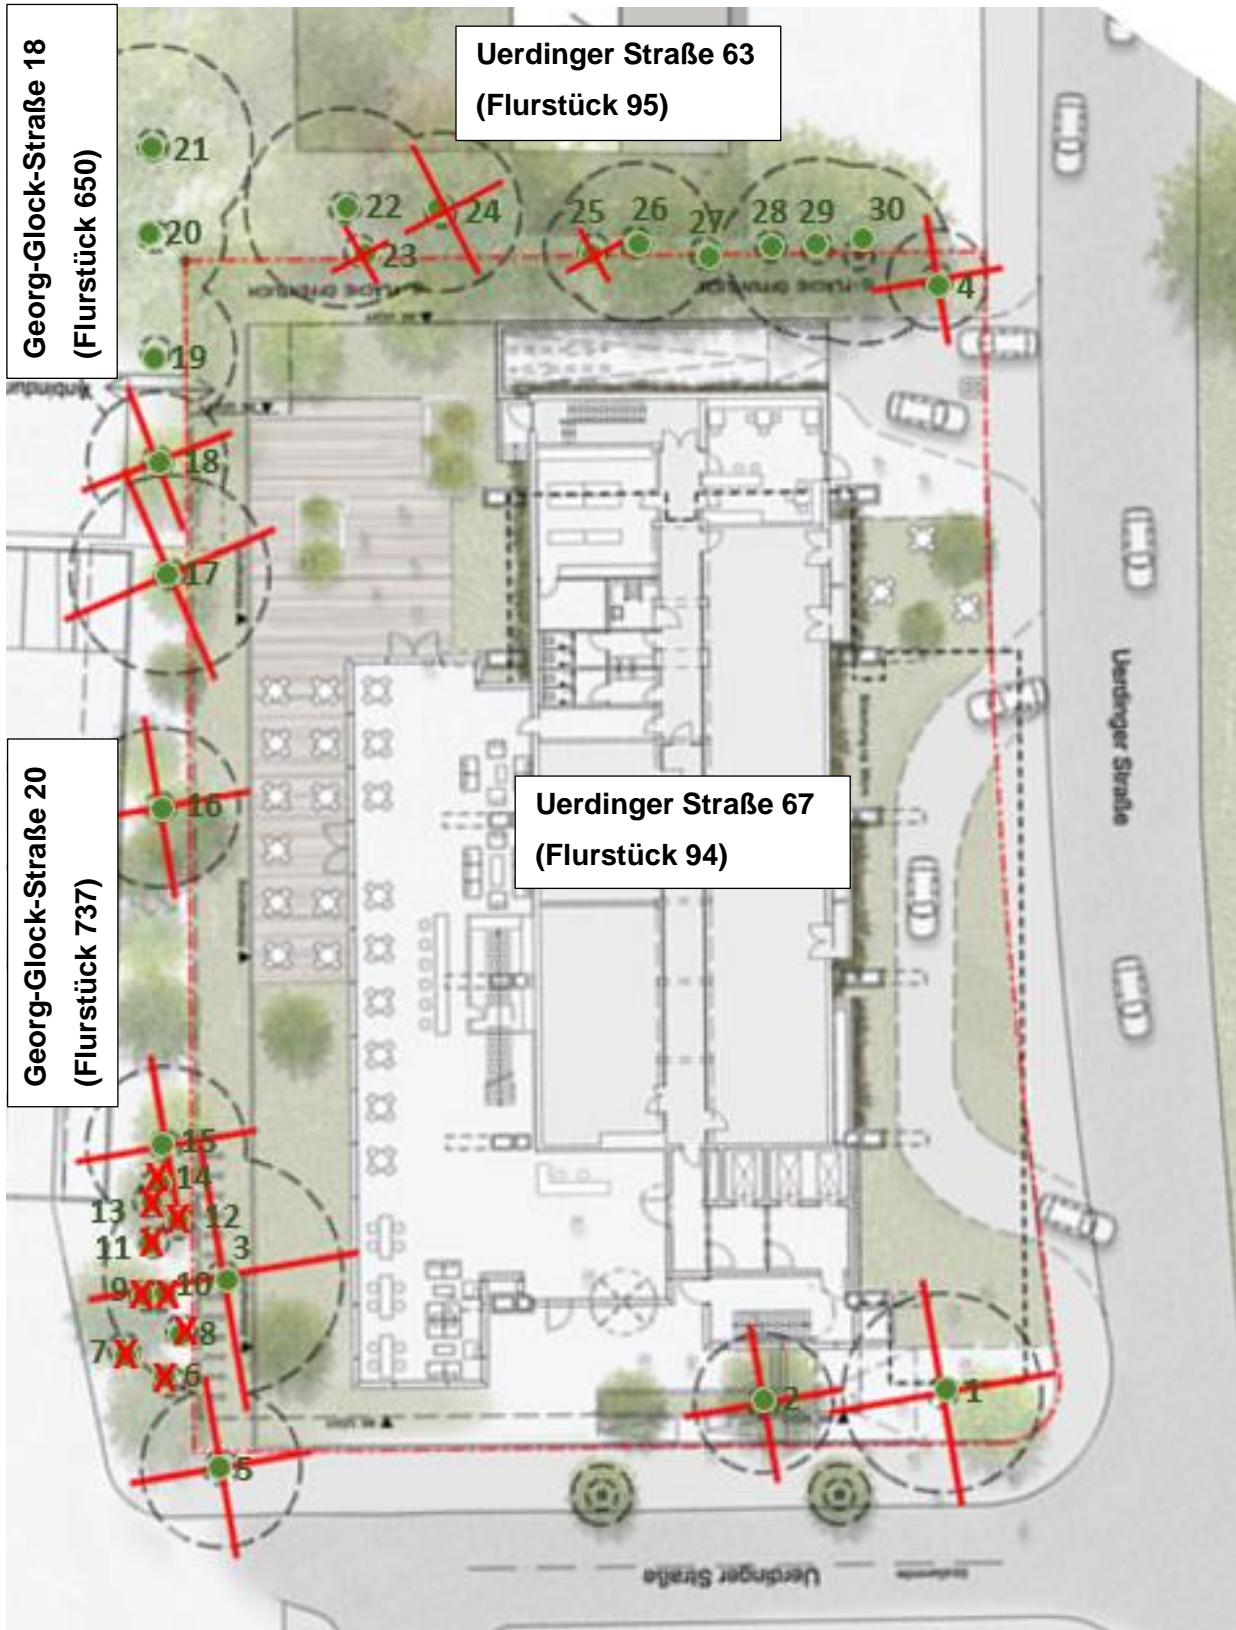
Baumstandorte:

Es wurden die Baumart, die Baumhöhe, der Stammumfang, das geschätzte Pflanzjahr, die Vitalität des Baumes, sowie die vorhandenen Schäden erfasst. (siehe Tabelle im Anhang). Die Bäume sind im Plan (Seite 4) gekennzeichnet und nummeriert. Die Nummern (in Klammern) im Text beziehen sich auf die Nummerierung der Bäume im Plan und in der Tabelle.
