**B-Plan Westfalenstr. 46, Düsseldorf
Gefährdungsabschätzung**

4. November 2016

Zeichen R001-1239159LEL-V02

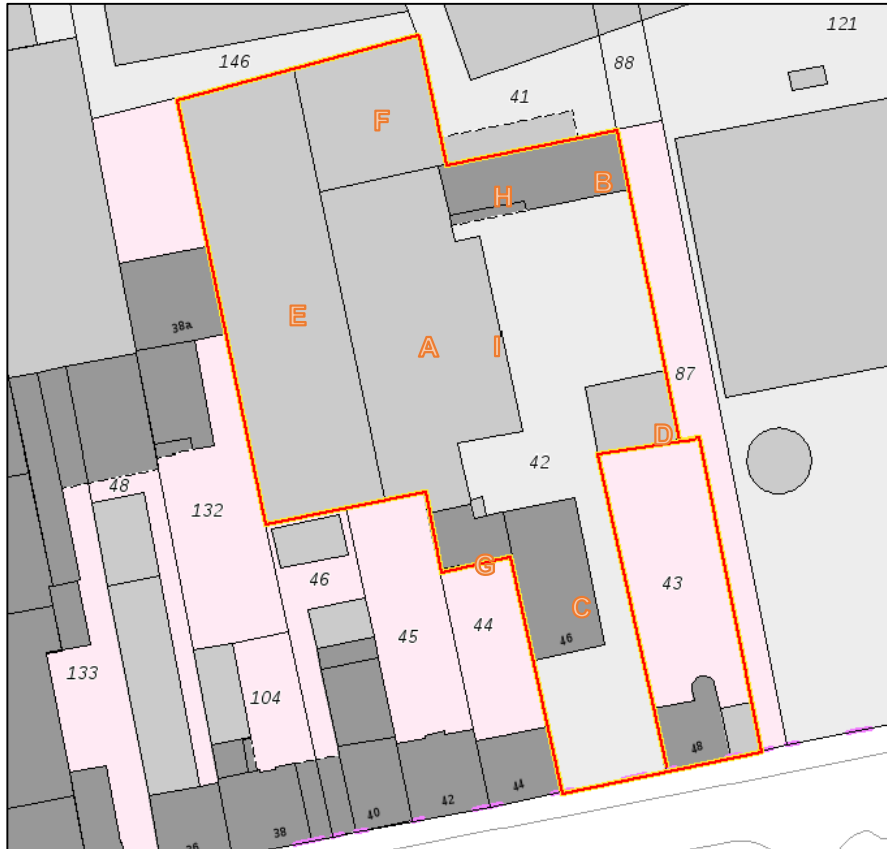
Abbildung 2.1: Lageplan mit aktueller Bebauung (Grundstücke 46 und 48)

Das Untersuchungsgelände befindet sich an der Westfalenstraße 46-48 im Stadtteil Düsseldorf-Rath etwa 400 m westlich der Bahnhofstabelle Düsseldorf-Rath (Anlage 1). Der Standort umfasst eine Gesamtfläche von ca. 5.485 m² und wird im Süden von der Westfalenstraße, einer belebten Einkaufsstraße, begrenzt. Im Westen und Nordwesten schließen sich Wohn- und gewerblich genutzte Häuser an. Östlich und nordöstlich der Untersuchungsfläche befindet sich eine große Brachfläche, die ehemals gewerblich-industriell genutzt wurde. Für diese Fläche läuft derzeit ein B-Plan-Verfahren mit dem Ziel der Entwicklung einer Wohnnutzung (Stadthäuser sowie Geschosswohnungsbau) ergänzt um soziale Einrichtungen wie Kindergarten/Kindertagesstätte und Grünflächen [19] [20]. Die Zufahrt zur Untersuchungsfläche erfolgt aus Süden über die Westfalenstraße. Derzeit umfasst das Grundstück Westfalenstraße 46 (4.739 m², Flurstück 42) die Grundstückszufahrt und Parkplätze im vorderen Bereich sowie diverse gewerbliche, 1- bis 2-geschossige Bauten. Auf dem Grundstück Westfalenstraße 48 (746 m², Flurstück 43) steht ein

Wohnhaus mit Hausgarten und Garage. Sowohl das Wohnhaus als auch die gewerblichen Gebäude sind aktuell nicht vermietet und stehen leer.

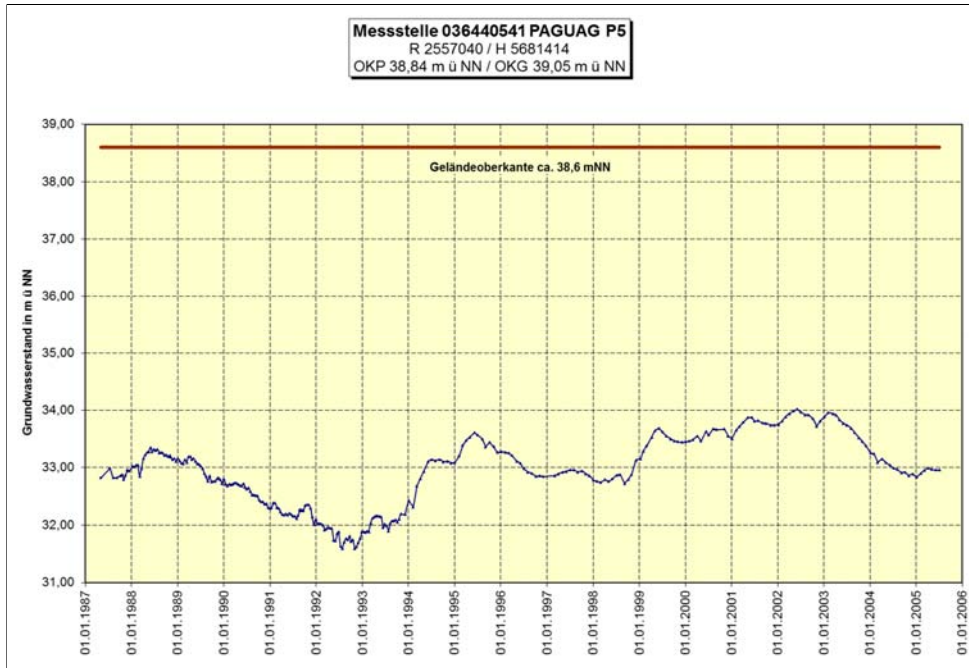
Abbildung 2.2: GW-Ganglinie der Messstelle 036440541 (Messzeitraum: 1987 – 2005)

Gemäß der Grundwasserganglinie in Abbildung 2.2 bewegten sich die Grundwasserstände im Beobachtungszeitraum 1987-2005 auf einem Höhenniveau zwischen 31,59 m NN und 34,02 m NN, woraus eine Schwankungsbreite von etwa 2,4 m abzuleiten ist. Eine vergleichbare Grundwasserschwankungsbreite von 2,3 m wurde über den gesamten Messzeitraum (1987 bis 2005) im Bereich der Messstelle 036550530 verzeichnet.

Aus den Wasserstandsdaten der Messstelle 036440541, die in einem Abstand von 100 m Richtung Ost-Nordosten im direkten Umfeld der Untersuchungsfläche positioniert ist, ergibt sich ein mittlerer Flurabstand von 5,79 m (mittlere Grundwasserhöhe 32,81 m NN) in Bezug zur Geländeoberkante (ca. 38,60 m NN im zentralen Bereich des Grundstücks) (vgl. Abbildung 2.2). Zum Zeitpunkt des damaligen höchsten Grundwasserstandes (03.06.2002) lag der Grundwasserspiegel ca. 4,6 m unterhalb der derzeitigen Geländeoberkante.

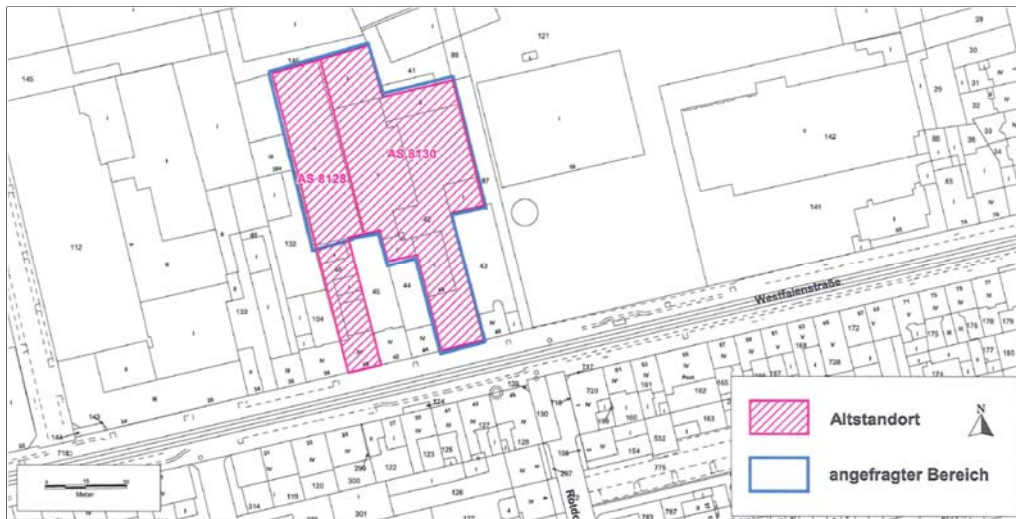
Abbildung 2.7: Lageplan der Altstandorte

Im Zuge der Erstellung eines neuen Bebauungsplans, der auch Teile der Untersuchungsfläche umfasst, hat das Umweltamt der Stadt Düsseldorf gemäß Protokoll des Stadtplanungsamtes zum Scopingtermin am 02.03.2016 gefordert, dass eine Nutzungsrecherche durchzuführen ist. Das Hauptaugenmerk bei der Nutzungsrecherche [16] liegt auf den zwei Altstandorten A 8128 und A 8130, die sich über die Grundstücke Westfallenstr. 40 sowie 46 erstrecken (vgl. Abb.2.5). Zusätzlich wurde das Grundstück 48 in die Betrachtung miteinbezogen, da dieses Grundstück im Rahmen des geplanten Bauvorhabens ebenfalls neu überbaut werden soll.

Aufgrund der jahrelangen gewerblichen Nutzung des Grundstückes Nr. 46, insbesondere aufgrund der Benutzung des Gebäudeteils E als Lager für Polyurethan-Schaumstoff-Kurzblöcken, ist das Verschmutzungsrisiko für diese Fläche als hoch einzustufen. Neben dem Lager für PU-Schaum wurden im Rahmen der Nutzungsrecherche noch weitere diverse Gebäudenutzungen (mechanische Werkstätten, Laboratorien, Produktion von technischen Geräten, Ölheizung, Kohlelager, etc.) ausgemacht, aus denen ein erhöhtes Risiko für die Beschaffenheit des Untergrundes resultiert.

Für das Grundstück Nr. 48 zeigt die Nutzungsrecherche ein anderes Bild. Das Grundstück Nr. 48 wurde seit der ersten Bebauung in 1932 nur als Wohnhaus genutzt. Die einzigen Bereiche mit geringen Verschmutzungsrisiko stellen der Schuppen, der als Garage genutzt wurde, und der ehemalige Aufstellungsort der Ölheizung im Kellergeschoss, dar. Für die verbleibende Grundstücksfläche lassen sich aus den gesichteten Bauakten keine Hinweise auf Schutzgutgefährdungen ableiten.
