**Bericht**  
**zur orientierenden Altlastenverdachtsuntersuchung**  
**auf dem Gelände des ehemaligen Zentrallagers**  
**der REWE-Gruppe in**  
**40627 Düsseldorf, Gerresheimer Landstraße 75**

**Standort :** Gerresheimer Landstraße 75  
40627 Düsseldorf

**Gutachtenersteller :** SakostaCAU GmbH  
Niederlassung Düsseldorf  
Liststraße 47 - 49  
40470 Düsseldorf  
Tel.: 0211 / 171831-0  
Fax: 0211 / 171831-10

Düsseldorf, 11.02.2011

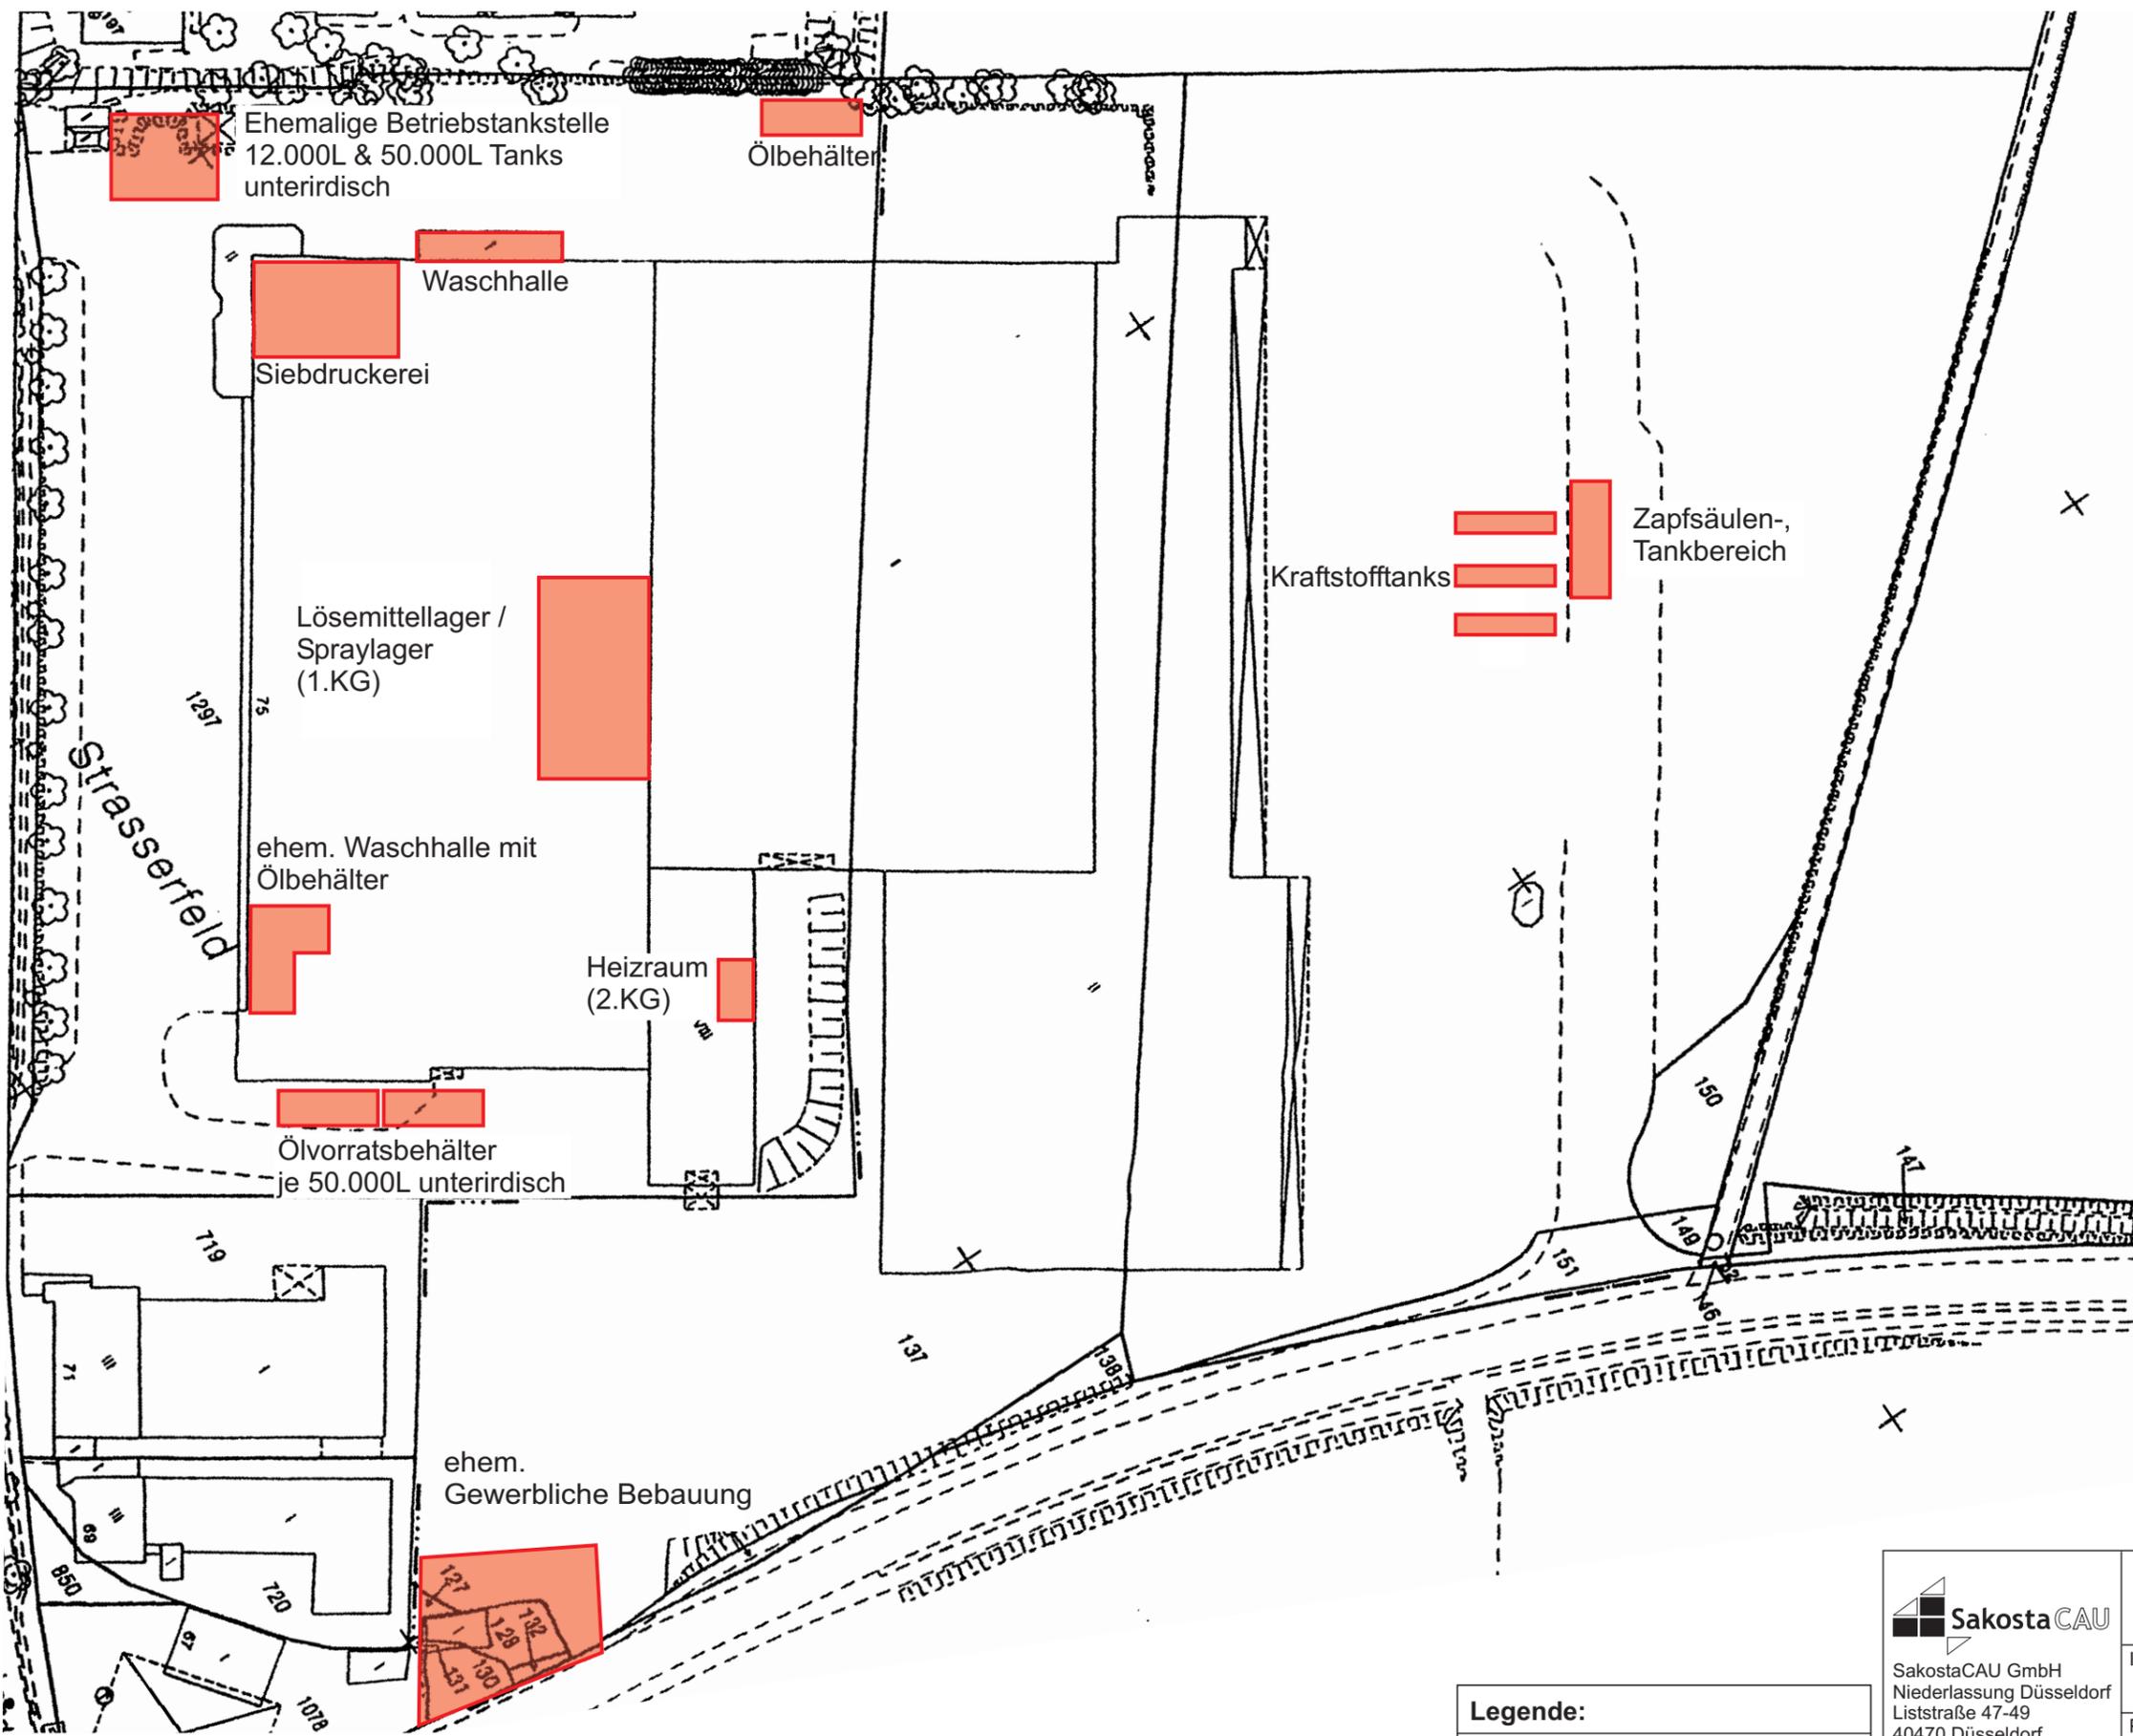
(Maßstab: ca. 1 : 1.000)

Ein Lageplan des Untersuchungsgeländes mit den ermittelten Verdachtsstellen ist in der Anlage 2.1 beigefügt.

Ein Lageplan mit den Bereichen potentieller Bodenverunreinigung der Auskunft aus dem Kataster der Altablagerungen und Altstandorte des Umweltamtes der Landeshauptstadt Düsseldorf vom 10.12.2010 ist der Anlage 8 sowie der Anlage 2.1 zu entnehmen.

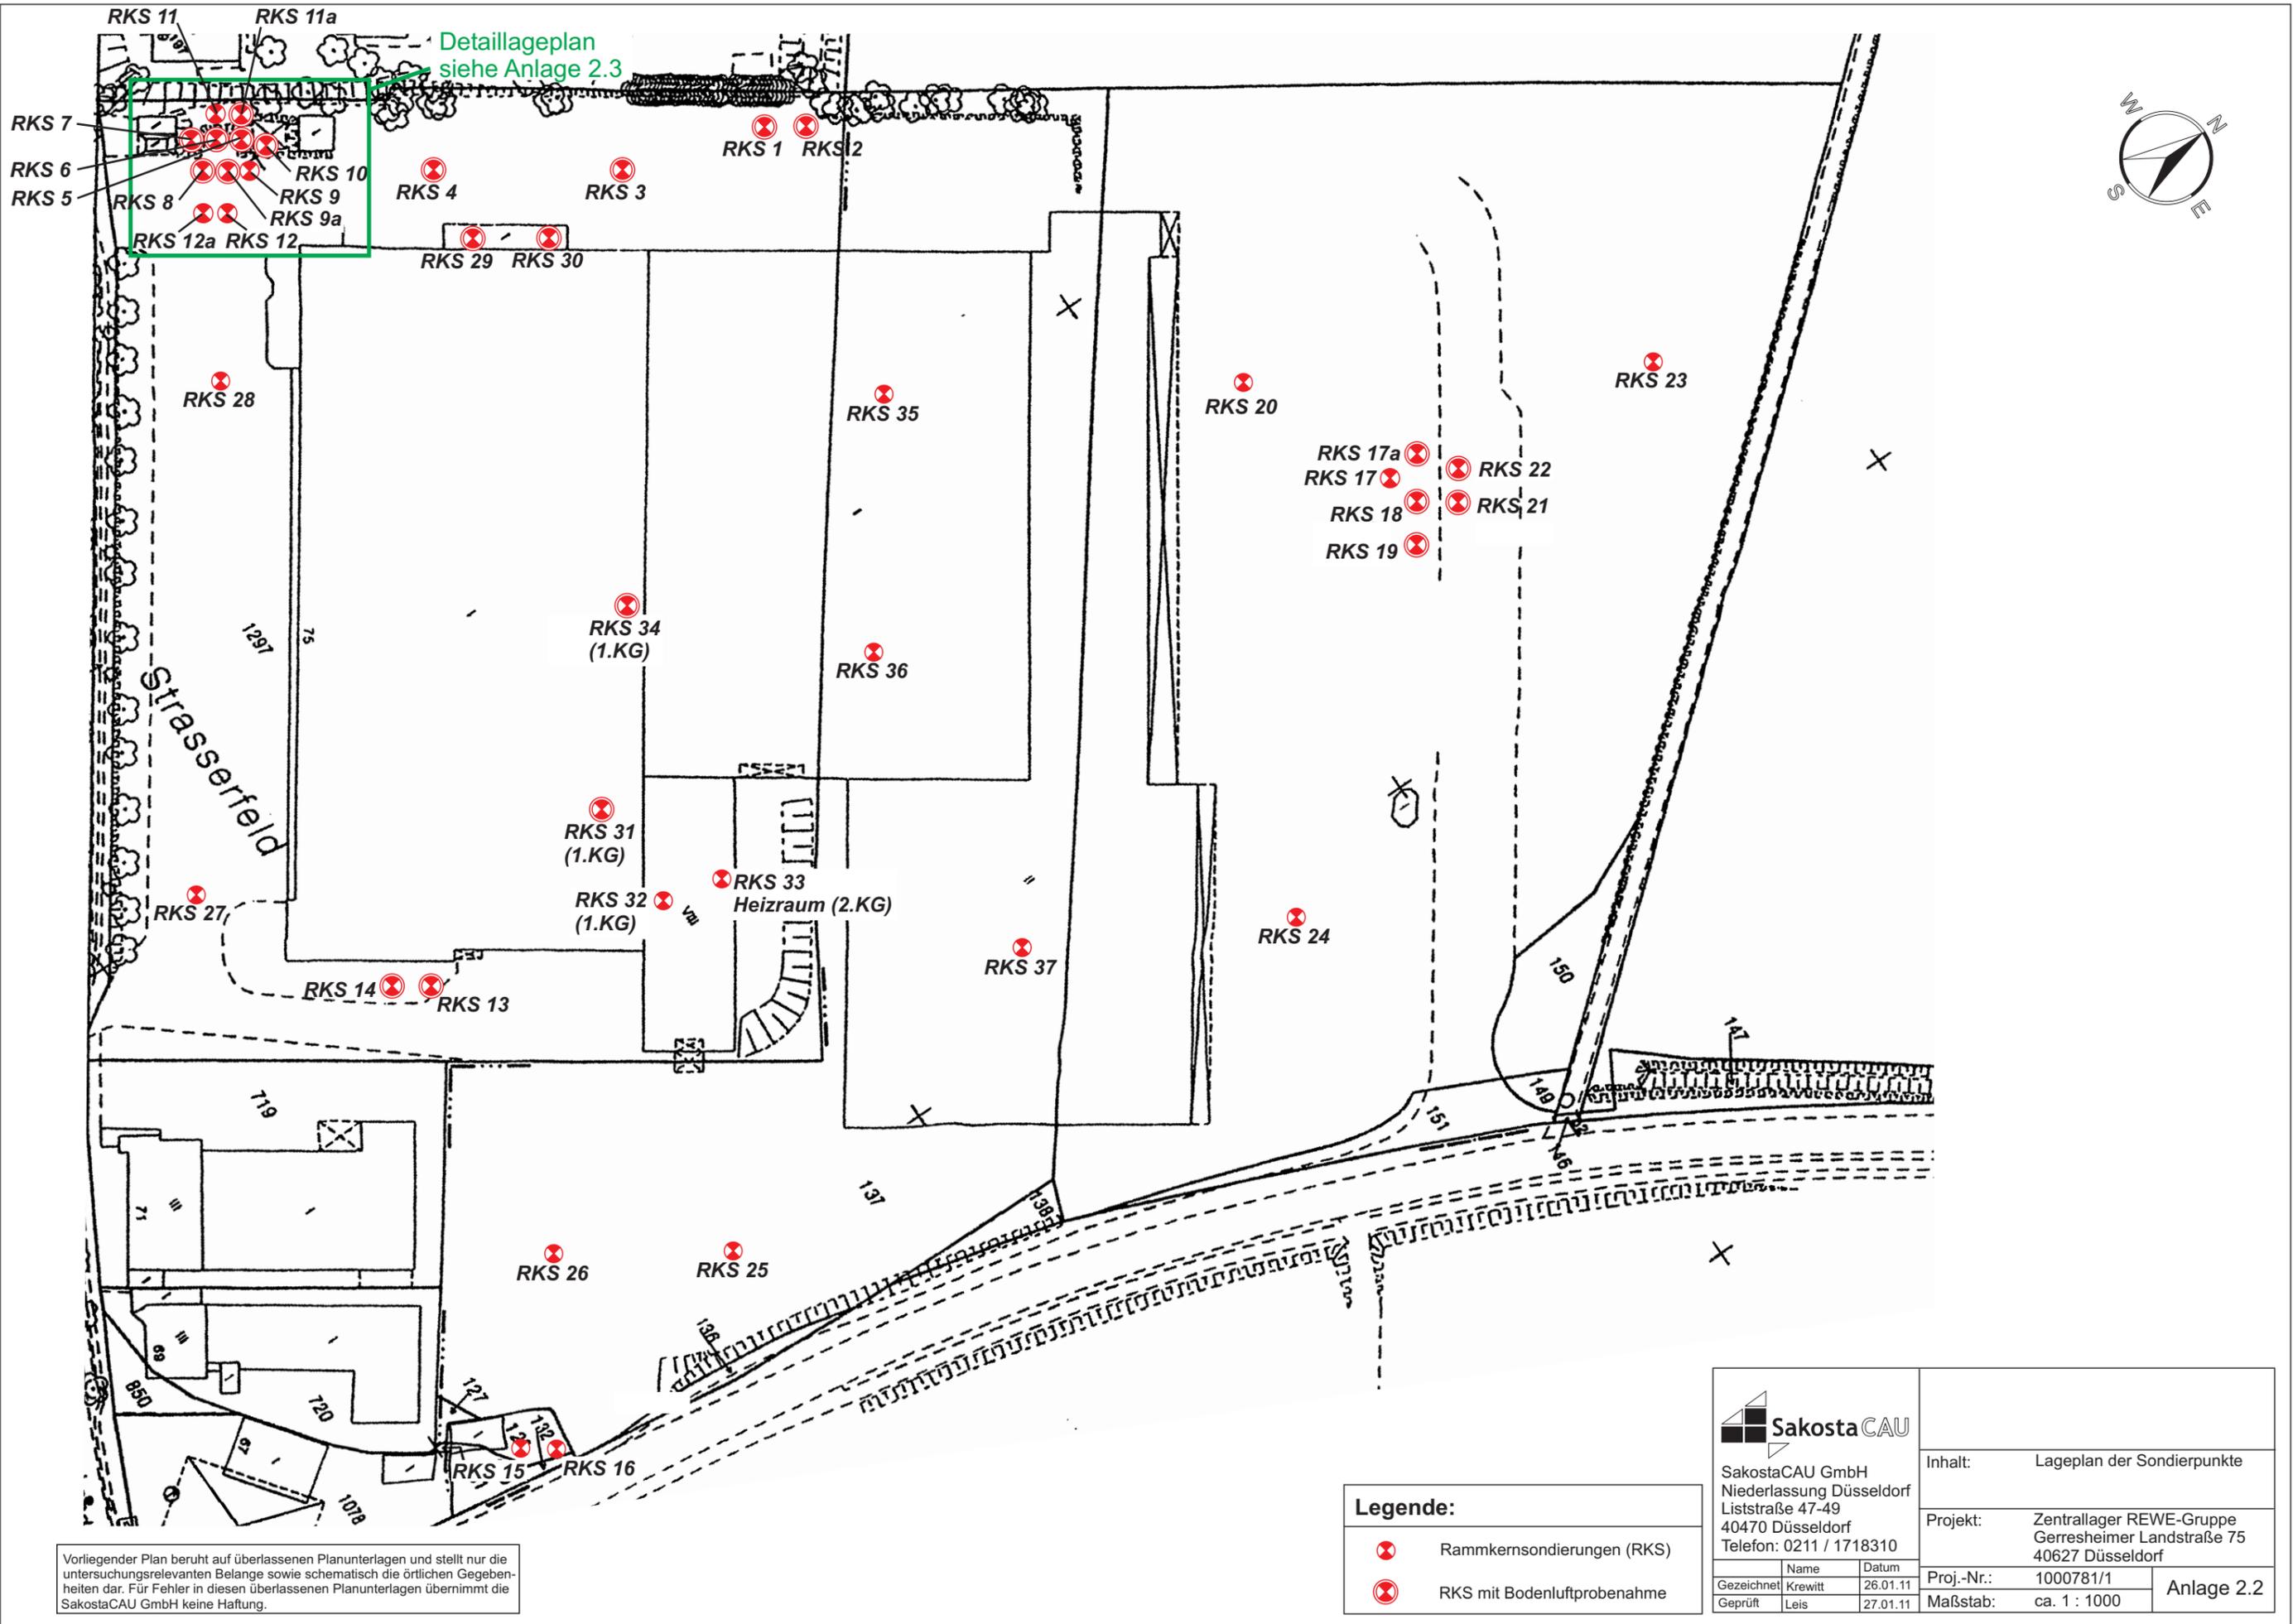
(Maßstab: ca. 1 : 1.000)

Die Sondieransatzpunkte wurden lagemäßig eingemessen und in Lagepläne (siehe Anlage 2.2 und Anlage 2.3) eingetragen. Das Bohrgut wurden gemäß DIN 4022 geologisch aufgenommen und organoleptisch beurteilt. Aus den erhaltenen Daten wurden Bohrprofile gemäß DIN 4023 (siehe Anlage 4) erstellt.

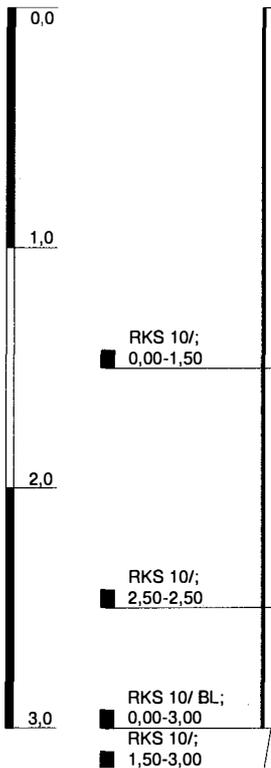
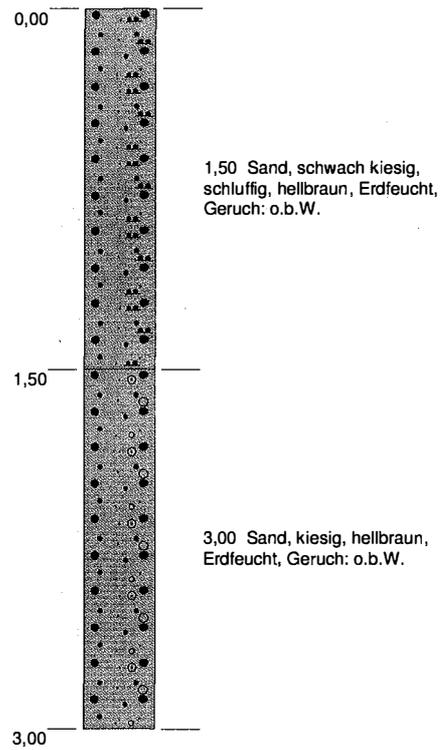
# RKS 10

1,00 Sand, schwach kiesig,  
schluffig, dunkelbraun,  
Erdfeucht, Bohrhindernis,  
Geruch: o.b.W
