***BV ehem. Innenministerium NRW,
Haroldstr. 5 in Düsseldorf***

Bericht – historische Recherche im Rahmen der Altlastenrisikobewertung

Projekt - Nr. 2200177AL_G03

Bonn, 21.04.2022

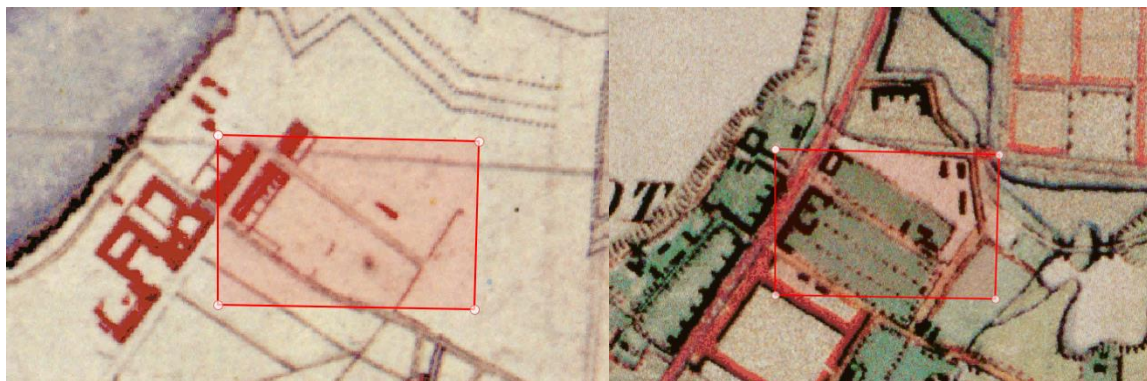
Abbildung 3: Kartenaufnahme der Rheinlande (1:25.000) aus den Jahren 1801 - 1828

Auf den topographischen Kartenblättern der Jahre 1801 - 1828 und 1836 - 1850 (Abb. 3 & 4) sind im westlichen und östlichen Grundstücksbereich bereits erste Bebauungen verzeichnet.

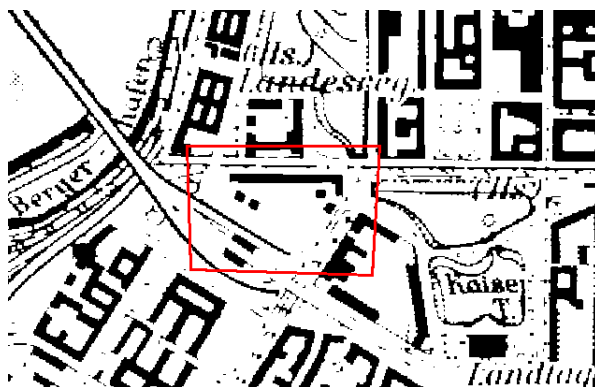
Abbildung 11: Topographische Karte (Blatt 4706) von 1972

Ab der topographischen Karte von 1972 ist im nördlichen Grundstücksbereich ein langes gestrecktes Gebäude sowie südlich daran anschließend vier kleinere Gebäude verzeichnet. Möglicherweise handelt es sich hierbei um Reste, der in den Luftbildern 1927 und 1958 zu erkennende Gebäude.

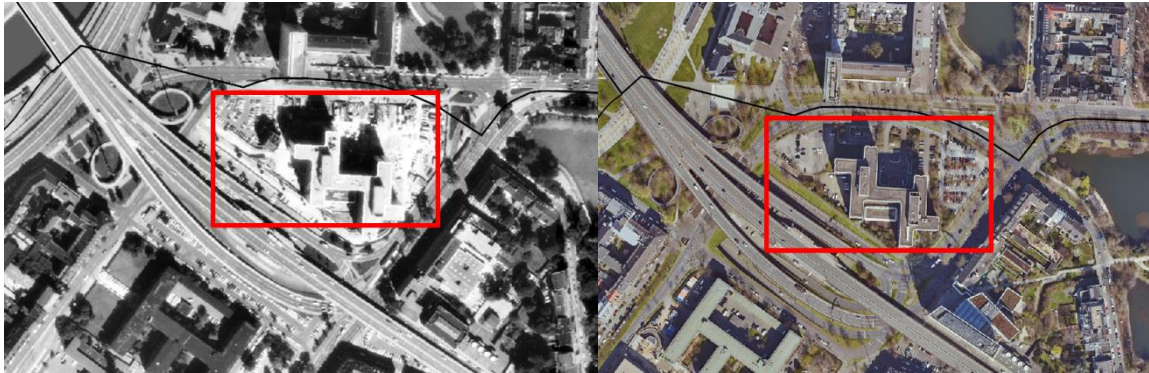
Abbildung 12: Luftbild 1975-1979 (Stadt Düsseldorf)

Ab dem Luftbild von 1975-1979 ist die Bebauung und Nutzung in Ihrer heutigen Form abgebildet.
