BP Nr. 152 "Keltenring, Nordstraße"

Sicherheitsaudit

Auditbericht

Projektbezeichnung: Bebauungskonzept „Keltenring/Nordstraße“ in Euskirchen

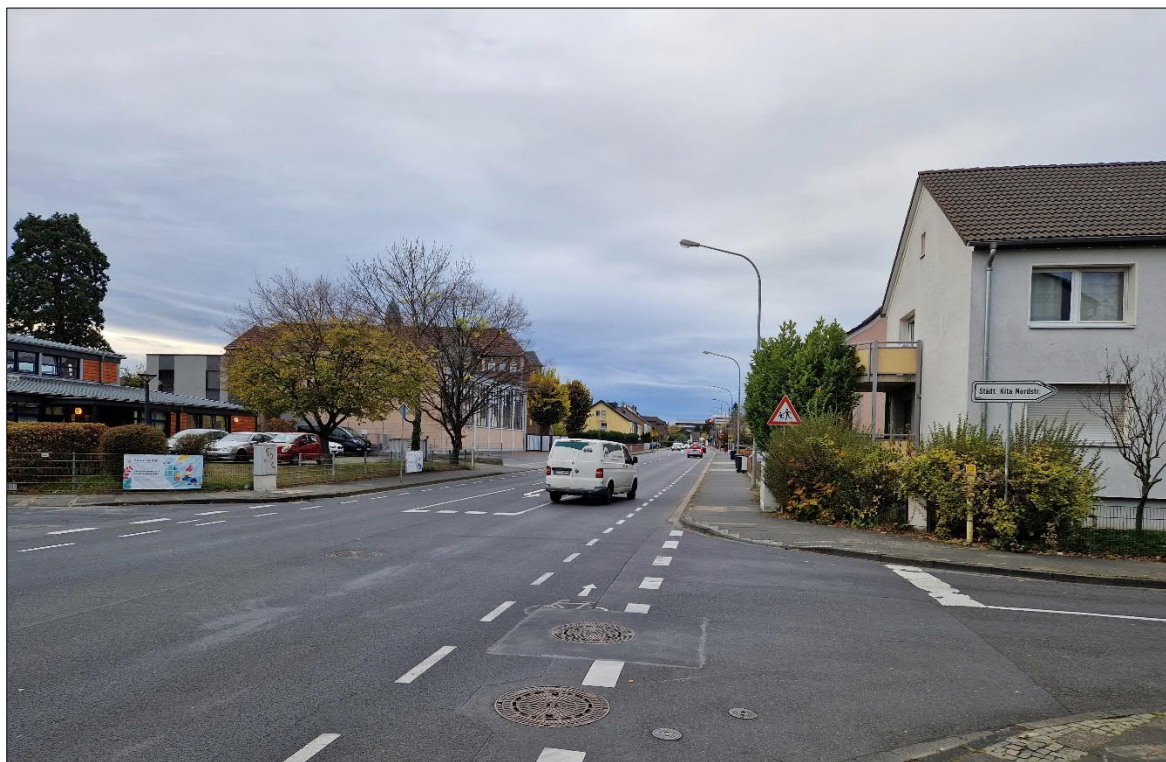
Abbildung 1: Querungsstelle Nordstraße (Nord)

7. Bei den aktuell vorliegenden Verkehrsbelastungen ist nach den RAST 06 mindestens der Bedarf einer Mitteltrennung zur sicheren Querung der Straße durch zu Fuß Gehende gegeben (vgl. Bild 77, RAST 06, FGSV 2006). Dies ist u.a. auf geringe Zeitlücken im Zusammenspiel mit hohen Querungslängen zurückzuführen. Eine richtige Einschätzung notwendiger Zeitlücke ist somit schwierig. Hier könnte es zu Unfällen kommen.
8. Aufgrund der vorhandenen Einrichtungen besteht ein erheblicher Querungsbedarf am Knotenpunkt über die übergeordnete Straße. Querende zu Fuß Gehende wurden im Knotenpunkt bislang jedoch nur nachrangig (abgesenkte Borde über die untergeordnete Straßen) berücksichtigt. Taktile Elemente für zu Fuß Gehende fehlen ausnahmslos. Ein barrierefreies Queren durch beispielsweise seheingeschränkte Personen ist nicht möglich.

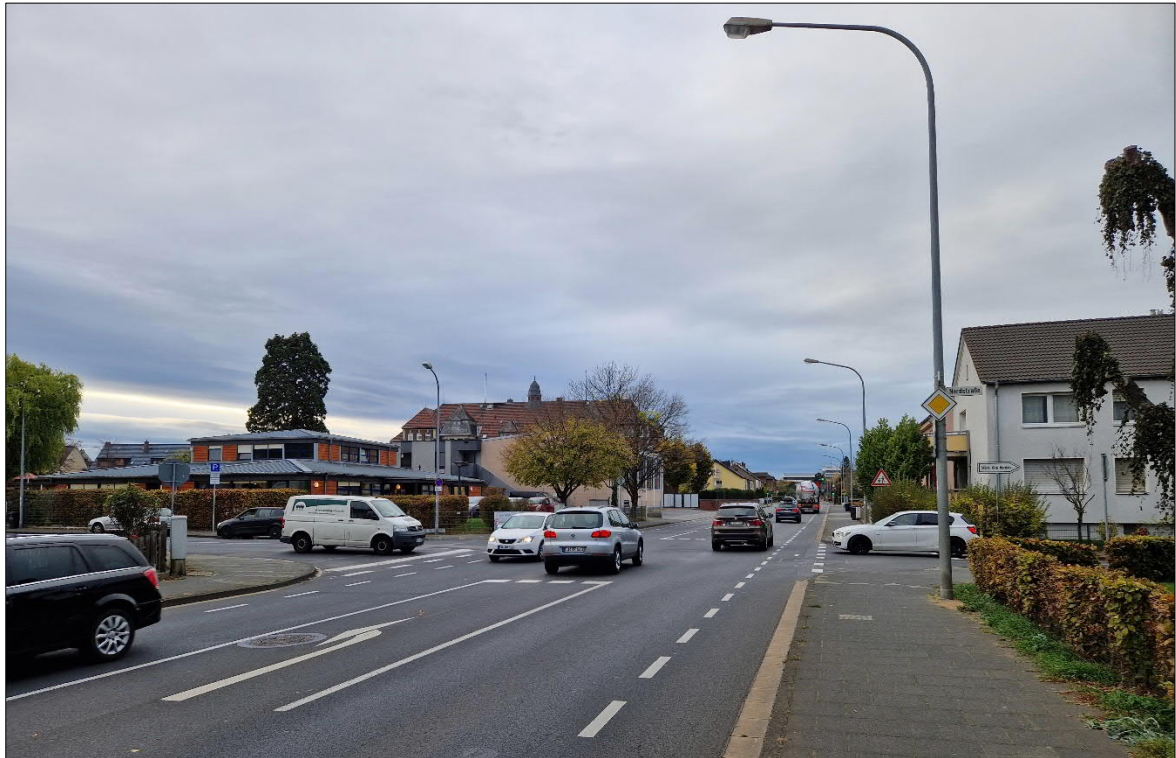
Abbildung 2: Keltenring Fahrtrichtung West

9. Die übergeordnete Straße weist neben Geradeauspuren in beide Fahrtrichtungen zusätzliche Linksabbiegespuren in die Nordstraße auf. Hierdurch ergeben sich Querungsbreiten von ~11 m. Neben langen Querungs- / Räumzeiten führt dies zu einer hohen Komplexität für querende Personen aufgrund der hohen Anzahl zu berücksichtigender Verkehrsströme. Dies kann zu Sicherheitsdefiziten insbesondere im Zusammenhang mit querenden Kindern, Mobilitätseingeschränkten und Senioren führen. Verstärkt wird diese Situation durch die bestehenden hohen Verkehrsbelastungen insbesondere im Schwerlastverkehr.

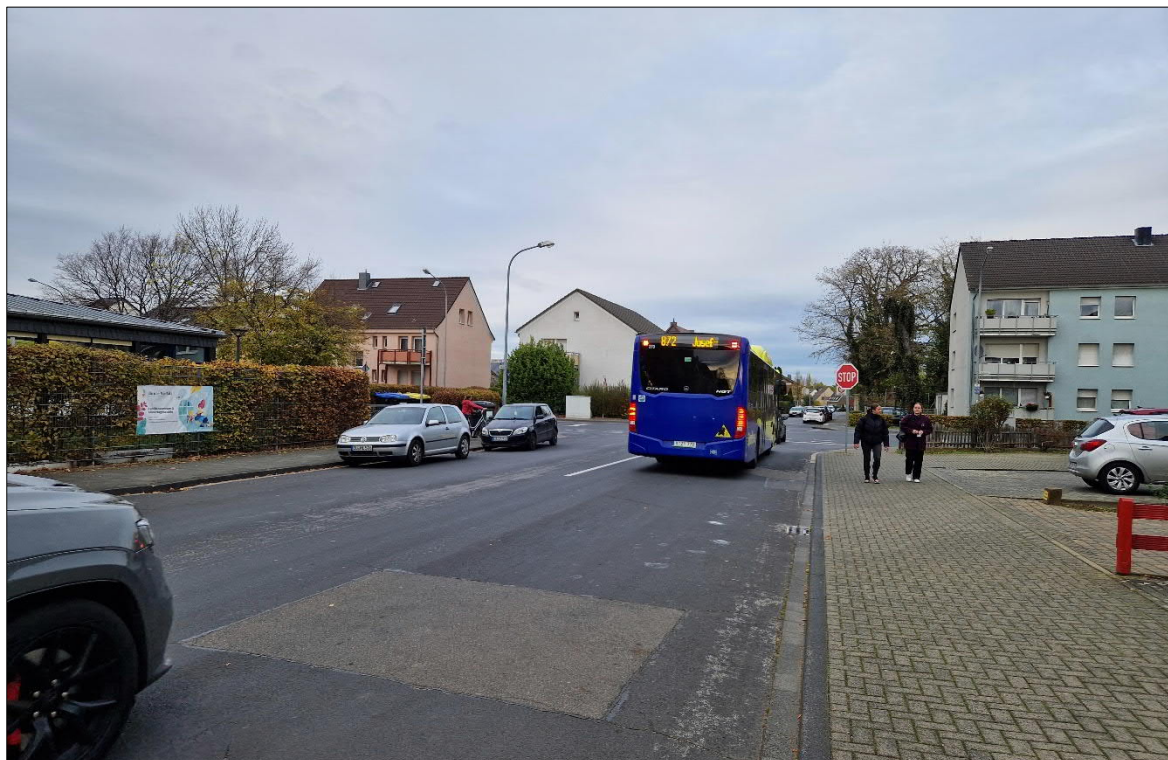
Abbildung 3: Nordstraße Fahrtrichtung Nord

10. Überbreiter Fahrspuren in der südlichen „Nordstraße“ führen zu langen Querungs- / Räumzeiten für zu Fuß Gehende. Insbesondere hinsichtlich der direkt angebundenen Kita kann dies zu einem erheblichen Sicherheitsdefizit insbesondere für besonders schutzbedürftige Personen führen. Zusätzlich kann durch parkende Fahrzeuge die Sicht auf aus Süden kommende Kfz eingeschränkt sein.
11. Für sehingeschränkte Personen ist die Orientierung auf dem östlichen Gehweg der südlichen „Nordstraße“ nur erschwert möglich. Da die Orientierung überwiegend an der Gehweghinterkante stattfindet und hier über eine weite Strecke der Bord zwischen öffentlicher und privater Fläche auf „0“ abgesenkt ist, kann eine Orientierung mittels Langstock nicht stattfinden. Die Gehwegvorderkante ist ebenfalls auf einer Länge von rund 35m abgesenkt.

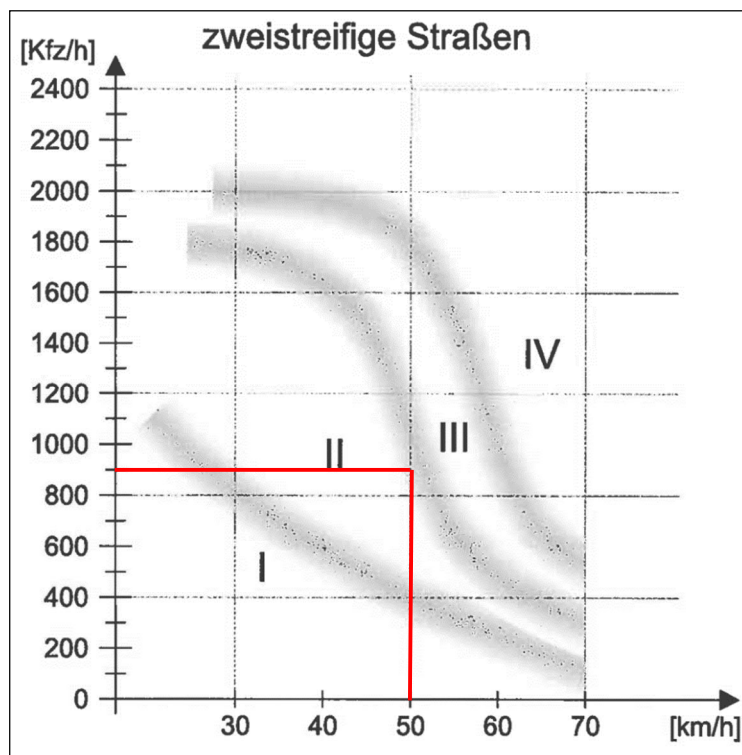
12. Der Radverkehr wird im Keltenring und dem Jülicher Ring mittels Schutzstreifen auf der Fahrbahn geführt. Der Belastungsbereich (abhängig von Verkehrsstärke und Geschwindigkeit) liegt im Grenzbereich zwischen den Führungsformen II und III der ERA

Während im Belastungsbereich II neben einer Mischverkehrsführung ebenfalls zusätzliche Angebote geschaffen werden (nicht benutzungspflichtige Führung des Radfahrers), z.B. Schutzstreifen, kann im Belastungsfall III das Trennen des Radverkehrs vom Kraftfahrzeugverkehr aus Sicherheitsgründen erforderlich sein. Insbesondere bei hohem Verkehrsaufkommen im Schwerlastverkehr können besondere Ansprüche an die Radinfrastruktur gestellt werden. Wird eine Radführung angeboten, die nicht den vorhandenen Eingangsgrößen (Verkehrsstärke, Geschwindigkeit) entspricht, so kommt es zu einer ungeordneten Praxis: Gehwege werden von Radfahrenden mitgenutzt; hier werden Fußgänger gefährdet.

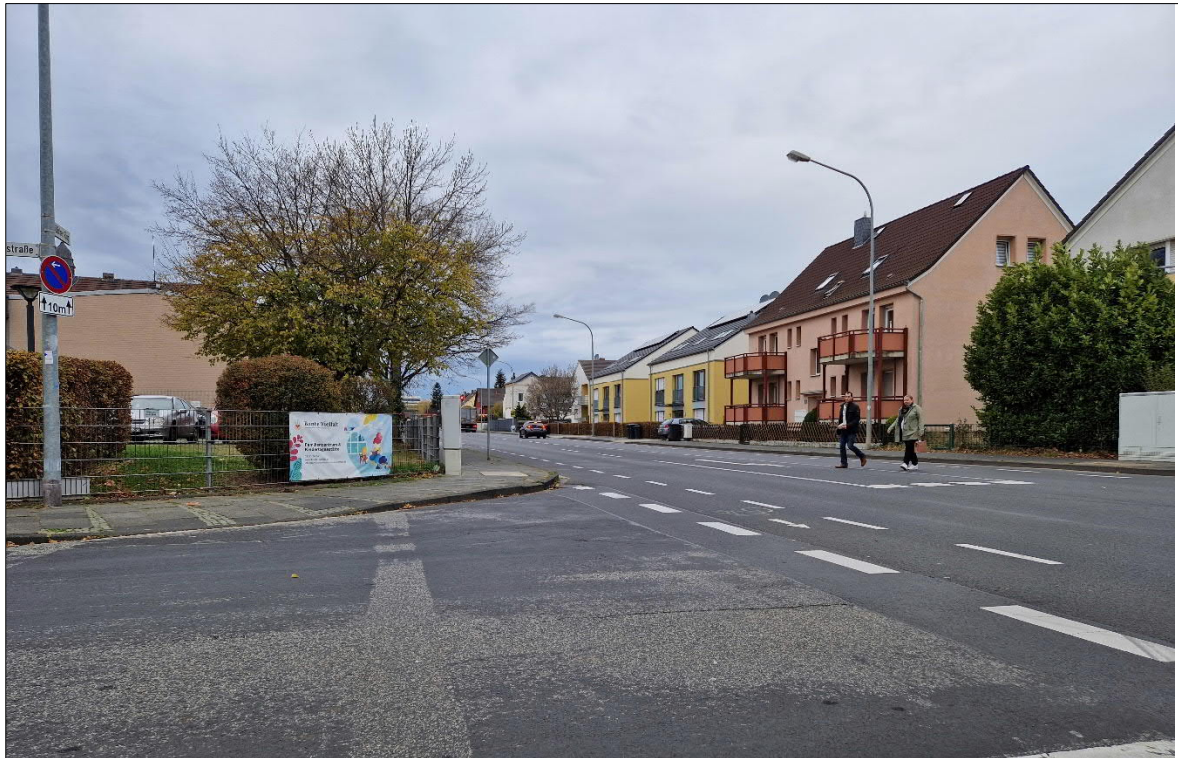
Abbildung 4: Nordstraße (Süd) Blickrichtung West

14. Der Sichtstrahl für die Anfahrsicht des Linkseinbiegers in die Straße „Jülicher Ring“ auf den entgegenkommenden Verkehr erscheint durch die vorhandene Einzäunung und dem vorhandenen Stromkasten eingeschränkt. Dies kann das sichere Einbiegen hindern und zu einem erhöhten Unfallrisiko in Bezug auf Einbiegeunfälle, insbesondere bei überhöhten Geschwindigkeiten auf der übergeordneten Straße, führen.

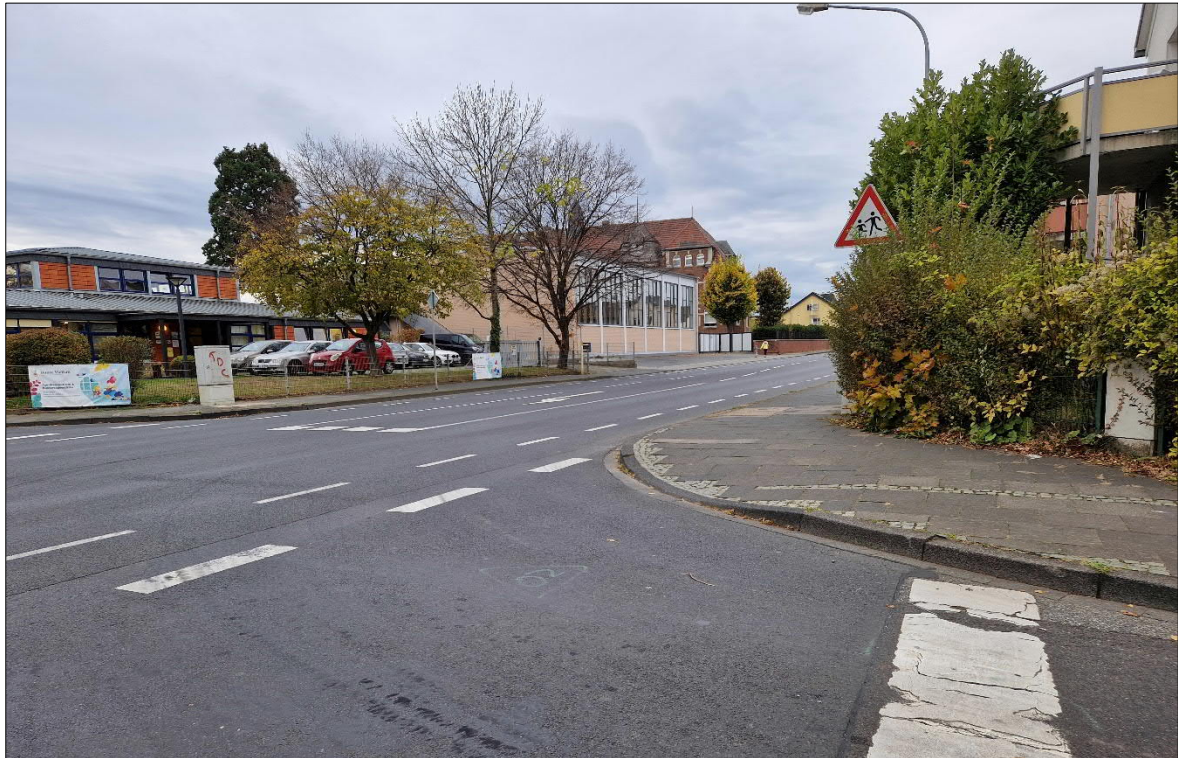
Abbildung 5: Nordstraße (Nord) Blickrichtung West

15. Der Sichtstrahl für die Anfahrsicht des Rechtseinbiegers in die Straße „Jülicher Ring“ auf den entgegenkommenden Verkehr erscheint durch die vorhandene Bepflanzung und dem vorhandenen Stromkasten eingeschränkt. Dies verhindert das sichere Einbiegen und führt insbesondere bei überhöhten Geschwindigkeiten auf der übergeordneten Straße zu einem erhöhten Unfallrisiko in Bezug auf Einbiegeunfälle.

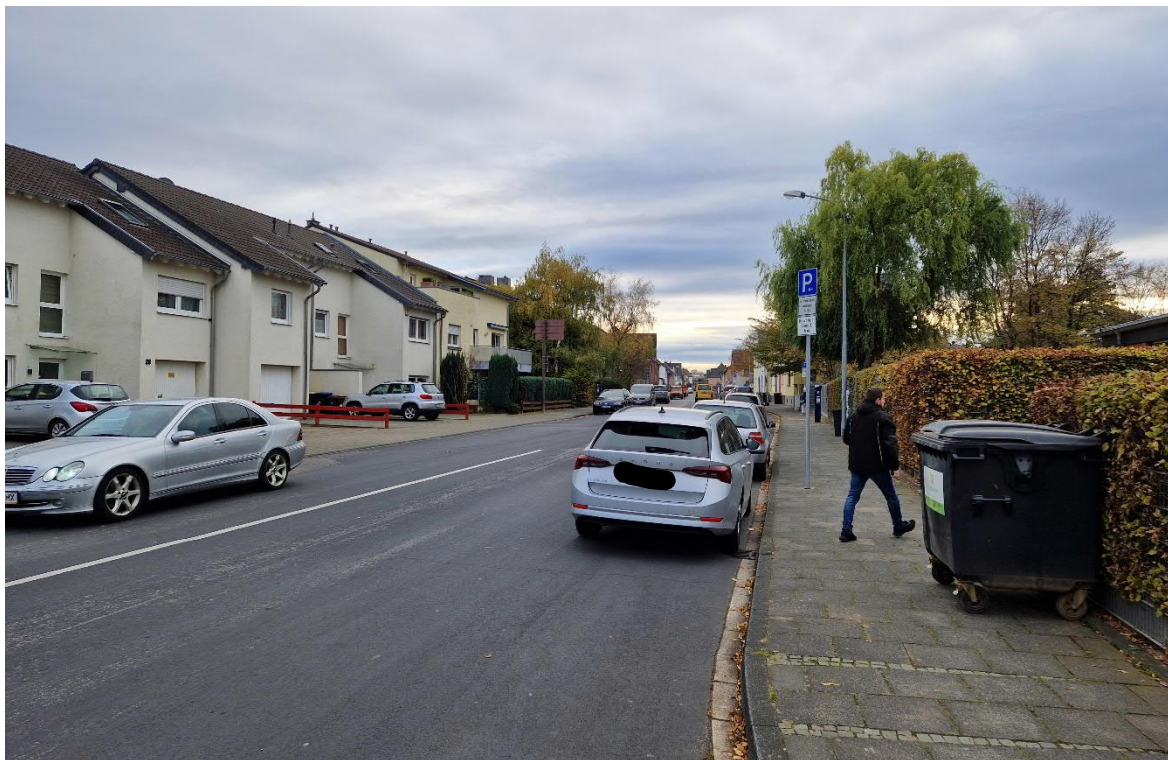
Abbildung 6: Abgehende „Nordstraße“ Fahrtrichtung Süden

16. Die südliche Zufahrt „Nordstraße“ weist mit einer Breite von $>4,50\text{m}$ eine Überbreite auf. Dies ermöglicht in der Zufahrt zur übergeordneten Straße ein nebeneinanderaufstellen von zwei Pkw. Dies führt zu Sichtbehinderungen und erhöht die Gefahr eines Einbiegeunfalls mit dem Längsverkehr aus Westen aufgrund eingeschränkter Sicht deutlich.
17. Die südlich abgehende „Nordstraße“ weist, wie auch die Zufahrt, eine deutliche Überbreite auf. Dies kann hinsichtlich illegal abgestellter Pkw aufgrund von Kita-Bring-Hol-Verkehr zu Konflikten im Knotenpunktbereich führen, das es die Übersichtlichkeit reduziert und die Sicht einschränkt.
