Index	Name	Datum	Art der Änderung
Ahlenberg Ingenieure GmbH - Am Ossenbrink 40 - 58313 Herdecke Tel: 02330/8009-0 - Fax: -80 - E-Mail: info@ahlenberg.de - www.ahlenberg.de			
SER mbH Recklinghausen Gewerbliche Mitte Blumenthal in Recklinghausen - Grubenbildeinsichtnahme und bergbauliche Bewertung -			Bearb. Nr. B3/17255G
Ergebnisse Grubenbildeinsichtnahme			Anlage-/Index Nr. 2
Längenmaßstab	Höhenmaßstab	Datum	GIS-Bearbeiter
1:2.000	---	15.10.2015	Alx
Bearbeiter			Med

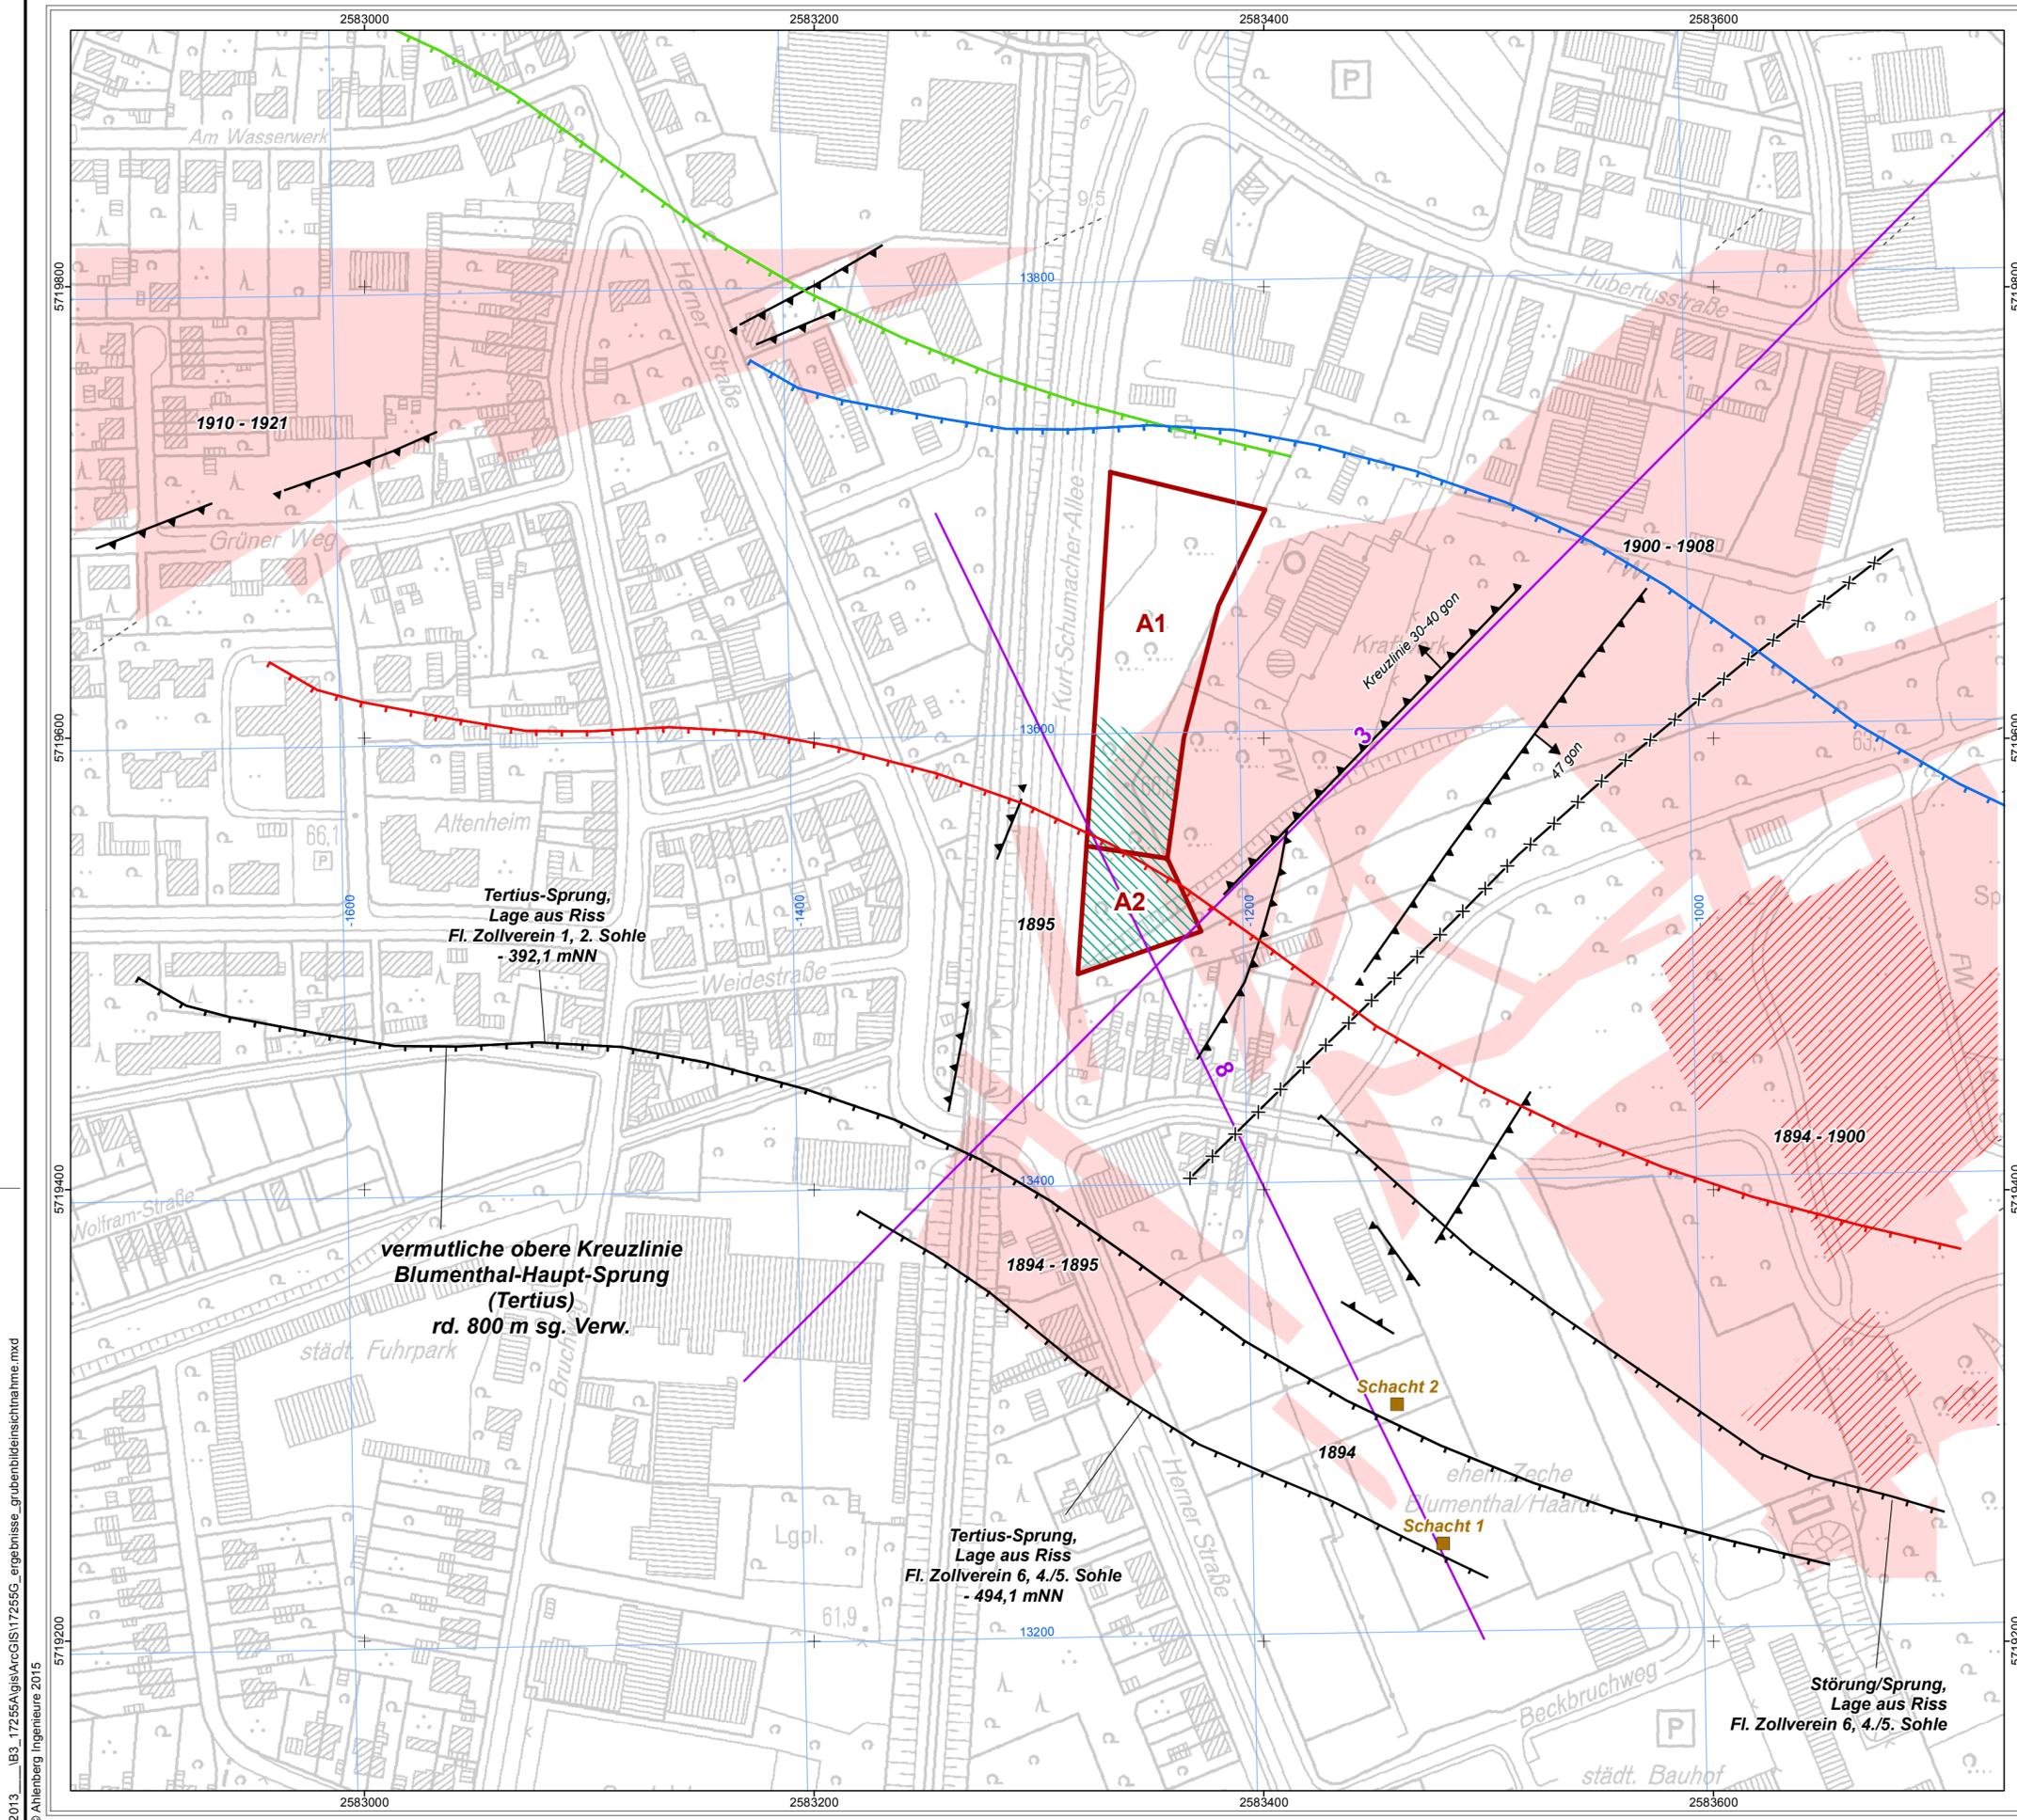
- Schächte ehem. Zeche Blumenthal/Haardt
- konstruierter Verlauf des Tertius-Sprunges an der GOK (aus Rissen Fl. Zollverein 1 und 6, Abstand ~150 m, 72°)
- Gefährdungsbereich Tertius-Sprung/Methanausgasung
- konstruierter Verlauf des Tertius-Sprunges an der GOK (aus Schnitt 3, Abstand ~270 m östlich Schnitt 8, 50°)
- konstruierter Verlauf des Tertius-Sprunges an der GOK (aus Schnitt 8, Abstand ~610 m nördlich Schacht 1, 50°)
- Muldenachse
- Störung/Wechsel
- Grubenbilder, Schnittlinien (Schnitte 3 und 8)
- Bochumer Gitter (200m)
- Kohleabbau mit Versatz; Flöz Zollverein 1, 3. und 4. Sohle 1917-1921, Flöz Zollverein 6, 4. und 5. Sohle 1894-1906
- Kohleabbau/Bruchbau; Flöz Zollverein 1, 3. und 4. Sohle 1917-1921, Flöz Zollverein 6, 4. und 5. Sohle 1894-1906
- Untersuchungsgebiet
