**Bebauungsplan Nr. 01/008 „Klosterstraße / Oststraße“ in Düsseldorf  
Studie zu den Auswirkungen der Planung auf die Verschattung in  
der Umgebung**

## **Ergänzung Klosterstraße**

**Anpassung der Bebauung entlang der Klosterstraße**

**Stand: 29.09.2015**

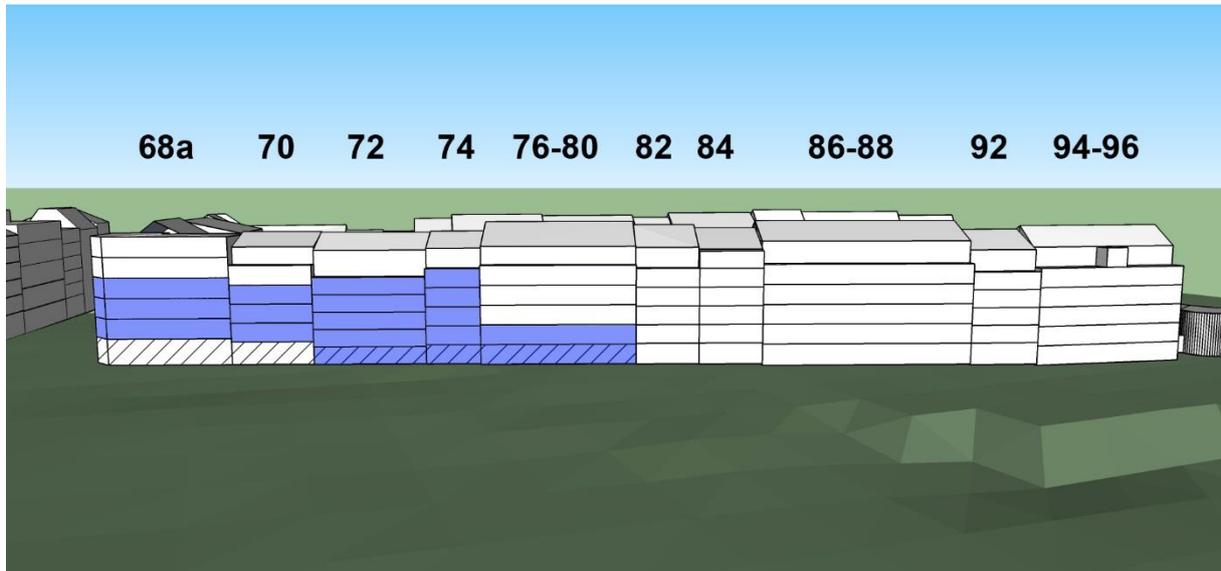
Abb. 1: 17. Januar Klosterstr. 68a – 96; Fassaden die erstmals die Anforderungen der DIN für Wohnräume nicht mehr erfüllen; schraffiert dargestellt Bereiche, in denen keine Wohnräume vorliegen

Folgende Fassaden in der **Klosterstraße** erfüllen am 17. Januar nicht mehr die Anforderungen an die Besonnung von Wohnräumen:

- Abb. 1**      Geschosse II – IV, Klosterstraße 68a, 70  
              Geschosse I – V, Klosterstraße 72 und 74 (*im EG keine Wohnräume*)  
              Geschosse I – II Klosterstraße 76 – 80 (*im EG keine Wohnräume*)
- Abb. 2**      Geschoss IV, Klosterstraße 68  
              Geschosse II – IV, Stirnseite zur Klosterstraße, Gebäude Oststraße 55  
              (*keine Wohnnutzung*)

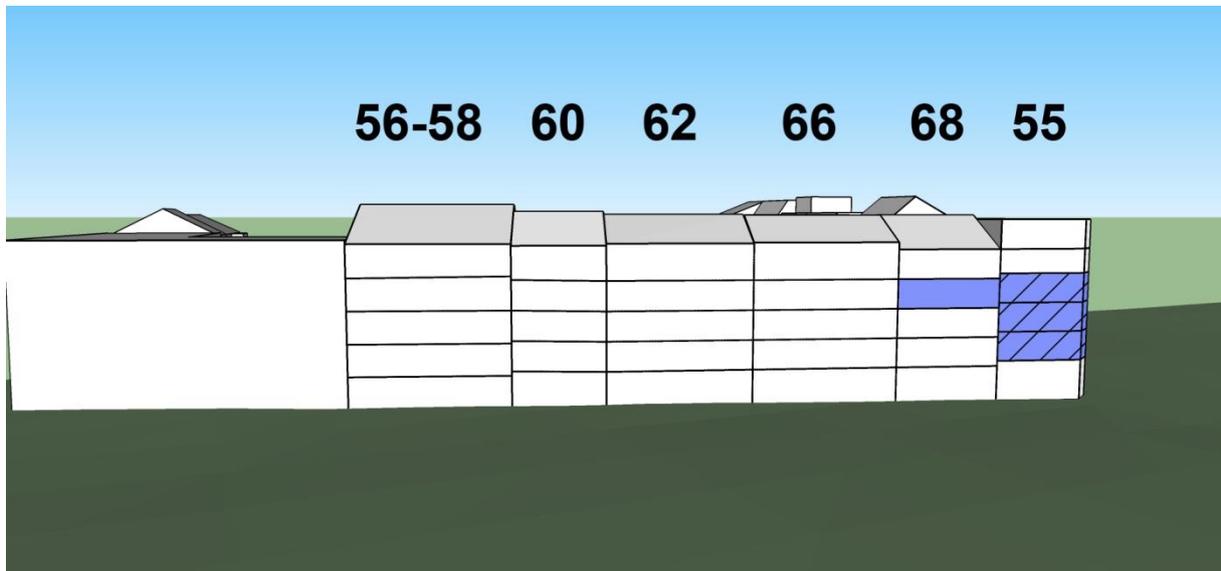
Abb. 2: 17. Januar Klosterstr. 56 – 68; Fassaden die erstmals die Anforderungen der DIN für Wohnräume nicht mehr erfüllen; schraffiert dargestellt Bereiche, in denen keine Wohnräume vorliegen

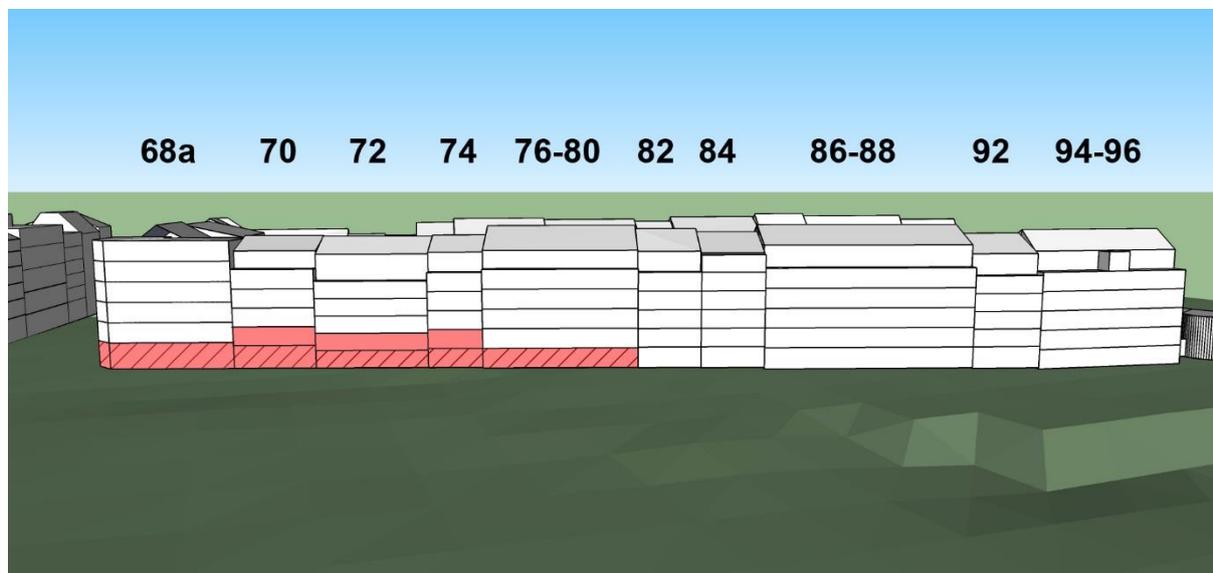
Abb. 3: 21. März Klosterstr. 68a – 96; Fassaden die erstmals die Anforderungen der DIN für Wohnräume nicht mehr erfüllen; schraffiert dargestellt Bereiche, in denen keine Wohnräume vorliegen

Folgende Fassaden in der **Klosterstraße** erfüllen am 21. März nicht mehr die Anforderungen an die Besonnung von Wohnräumen:

**Abb. 3**

Geschoss I Klosterstraße 68a und 76-80 (*keine Wohnräume*)

Geschosse I – II Klosterstraße 70, 72 und 74 (*im EG keine Wohnräume*)
