Gronau, 02.09.2014  
Projekt-Nr.: 213239

## RÜCKBAU DES AUTOHAUSES PFALZDORFER STRASSE IN GOCH

### ABSCHLUSSDOKUMENTATION

**Auftraggeber:** GO! Die Gocher Stadtentwicklungsgesellschaft mbH,  
Jurgensstraße 6, 47574 Goch

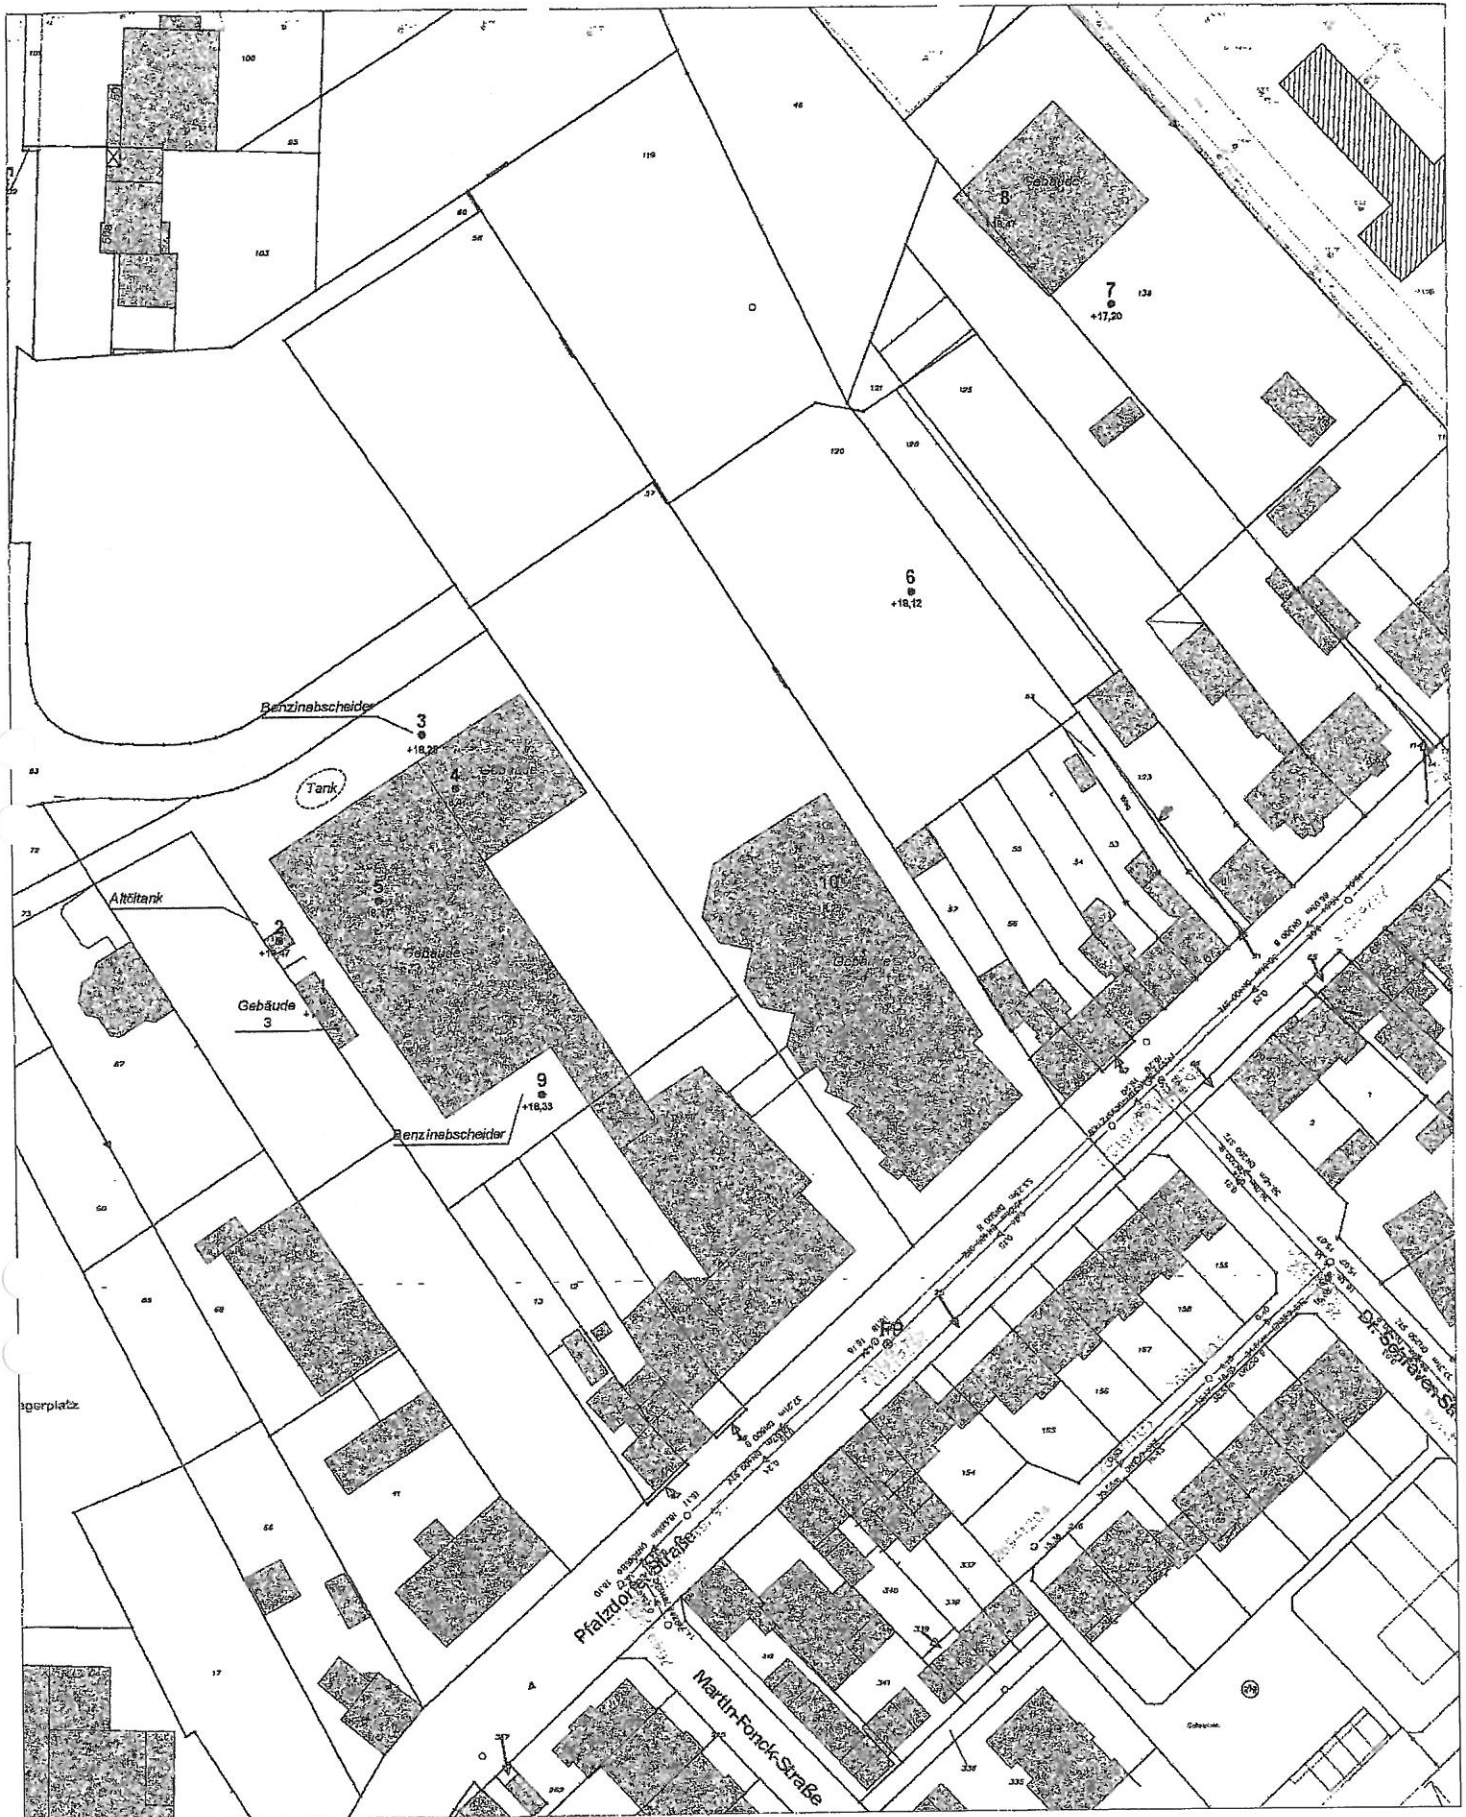
#### Lageplan Bestand

#### Legende

- Kleinrammborung (KRb)

FP = Kanaldeckel  
= +17,89 mNN
